Nº Expediente 2023-GPR_01-001313

ASUNTO: INFORME TÉCNICO SOBRE POSIBLE ESTADO RUINOSO DE EDIFICACIÓN

Municipio: PEREÑA DE LA RIBERA
Emplazamiento: Travesía Pozo Verde nº 19
Solicitante: Ayuntamiento

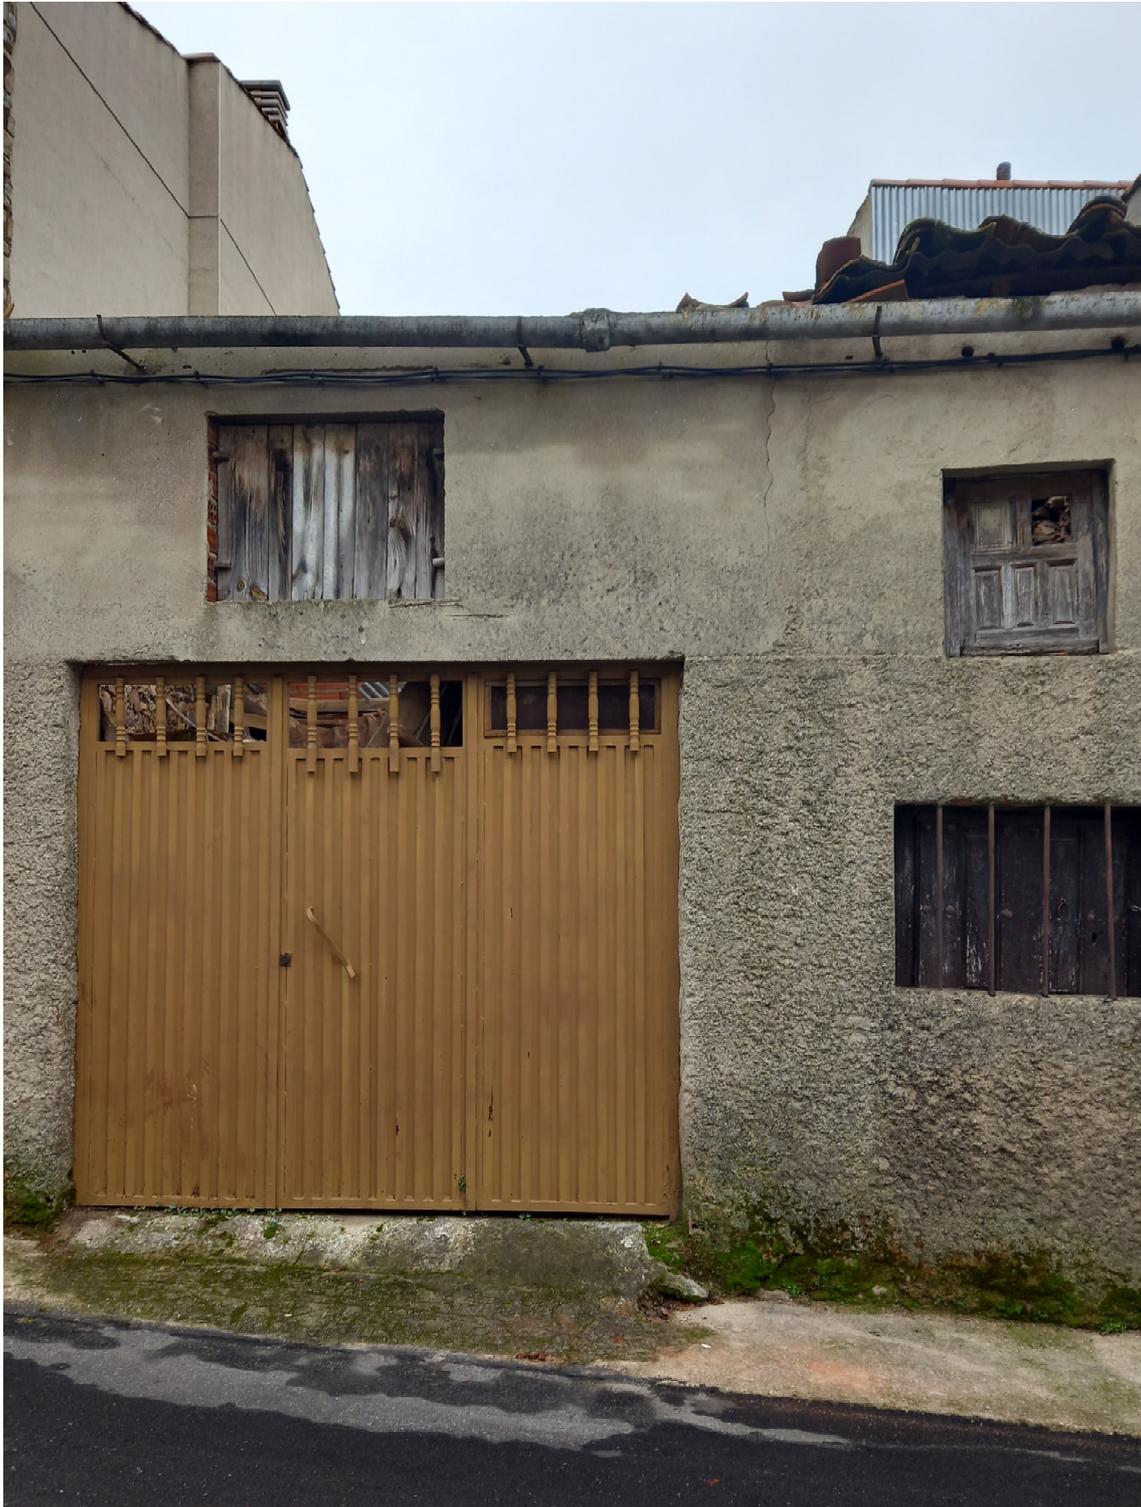
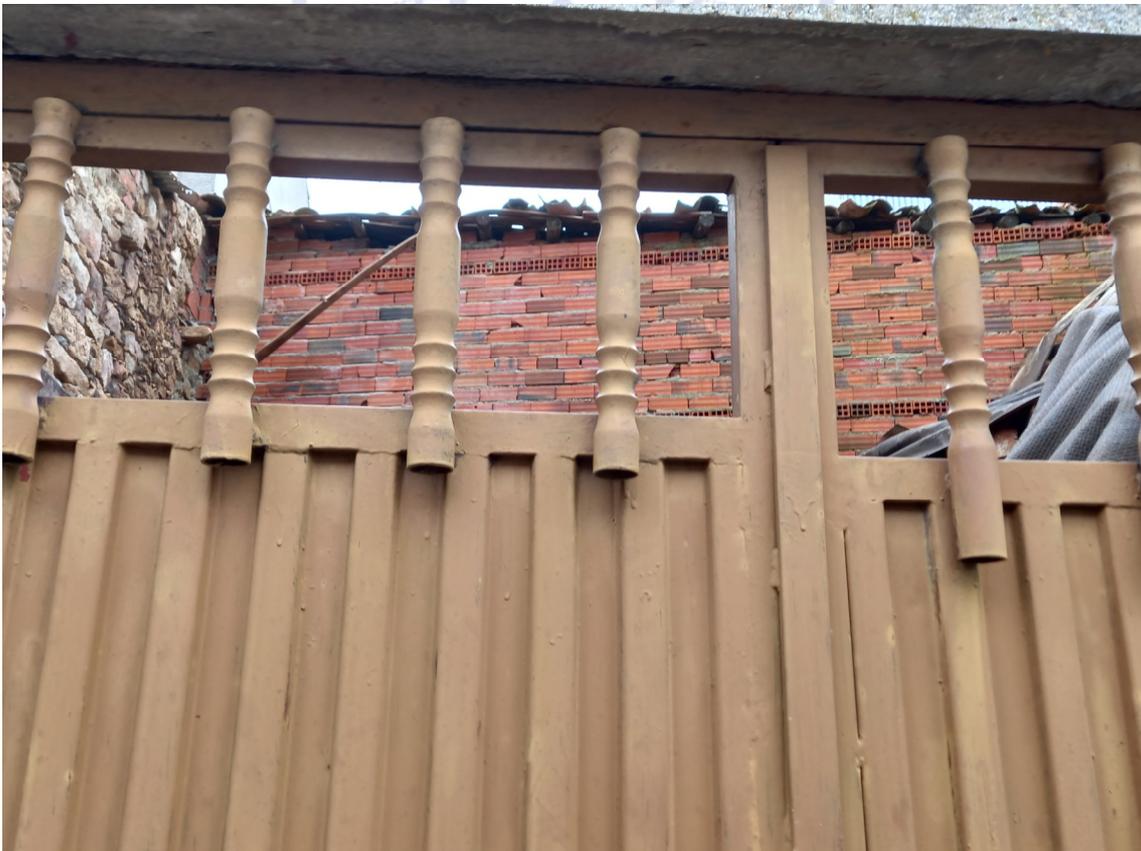
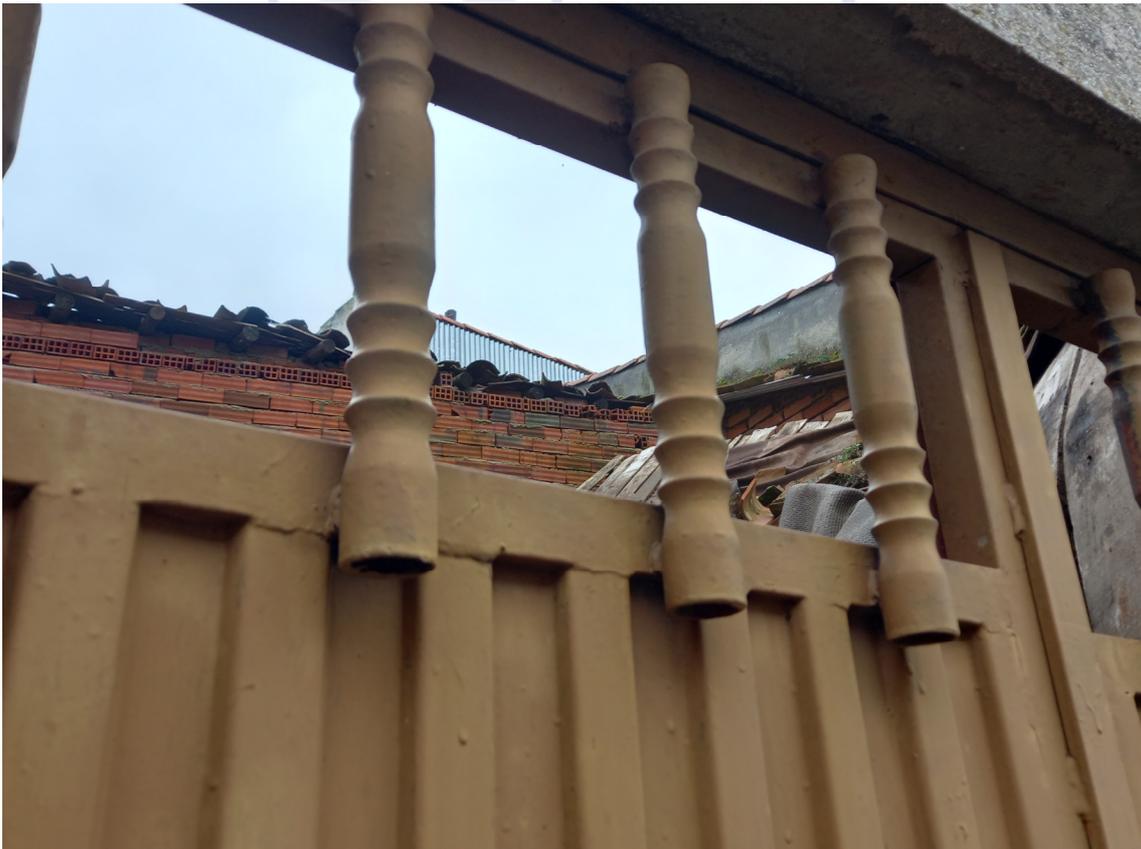
El estado de conservación es muy deficiente con un deterioro progresivo producido por el derrumbe del 100 % de la cubierta, lo que hace que el inmueble carezca de las mínimas condiciones de seguridad y estabilidad, necesitando una reposición total para su habilitación. Se da una exposición directa al agua de los muros medianeros afectándoles en su capacidad portante.

- a) Una vez realizados los trámites administrativos se deberá de demoler los restos del inmueble, desescombrado y limpieza del solar. Se realizará con la intervención de técnico facultativo, que ejecutará la dirección de los trabajos y establecerá las medidas de seguridad oportunas. Se deberá de evaluar el daño ocasionado en los muros medianeros procediendo a su consolidación. El cerramiento de fachada se puede utilizar como cerramiento de la parcela hasta la altura de 20 cm por encima de la puerta protegiendo la coronación del mismo.
- b) Se establece un plazo máximo de 15 días.
